Tierras Áridas: Goldendale, WA

Las condiciones desafiantes

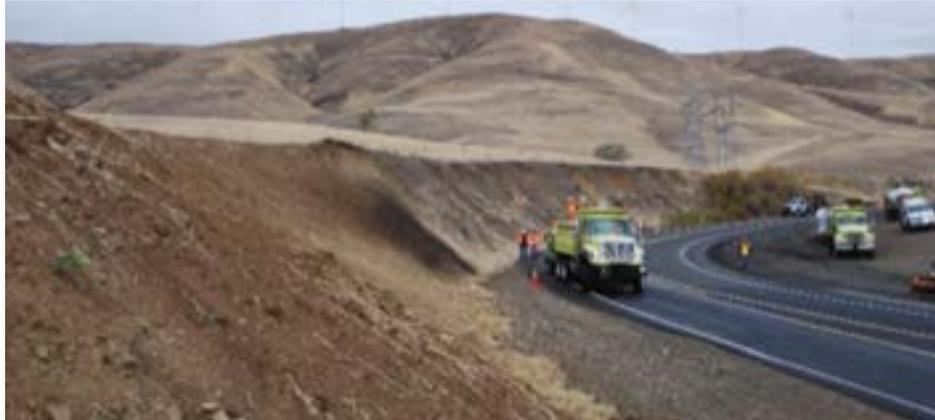
Instalación inicial: observe las condiciones extremadamente áridas.

- Lluvia anual de solo 8 a 12 pulgadas.
- Condiciones áridas.
- Bajo contenido orgánico en suelos nativos.
- Una sequía grave.

Los trabajadores de mantenimiento del Departamento de Transporte del Estado en Goldendale, Washington, se enfrentaron a un desafío común al restaurar la vegetación en el intercambio entre las carreteras 14 y 97: bajo contenido orgánico en el suelo y falta de precipitación. Ubicado a la sombra de la lluvia de las Montañas Cascade, el área del proyecto recibe una precipitación promedio anual de solo 8 a 12 pulgadas. Esto produce un paisaje de praderas abiertas con racimos de hierba con artemisa, matorrales de conejo y un enebro ocasional. Durante los meses de verano, muy poca precipitación llegará al suelo, lo que resultará en condiciones casi desérticas. Aunque el sitio estaba situado junto al poderoso río Columbia, el agua escaseaba. Cualquier esfuerzo de restauración se vería complicado por los bajos niveles históricos de precipitación y por la sequía existente que enfrentaba la región en el momento de la instalación.

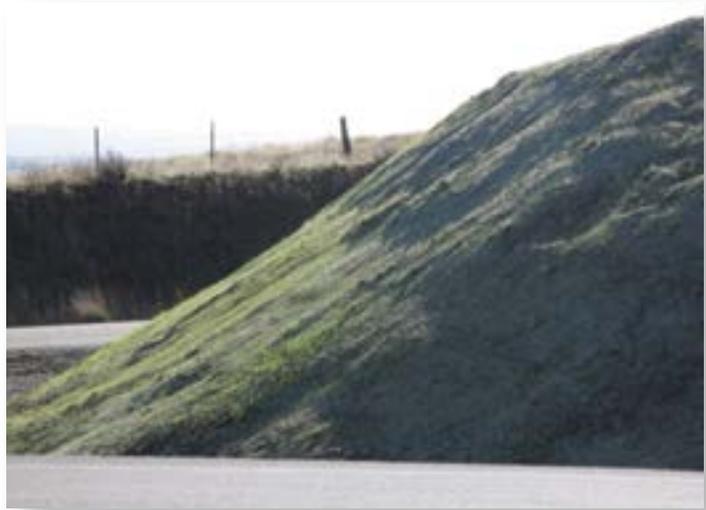
Los resultados fueron evidentes inmediatamente dentro del primer año

A la vista del río Columbia parece extraño tener tan poca agua disponible para la vegetación y la aplicación hidráulica. Sin embargo, el agua necesaria para la instalación fue importada del centro de mantenimiento WSDOT más cercano para mantener la hidrosedora en funcionamiento. Con una cantidad suficiente de lluvia a fines del otoño, los pastos tuvieron un fuerte comienzo en el esfuerzo de restauración.

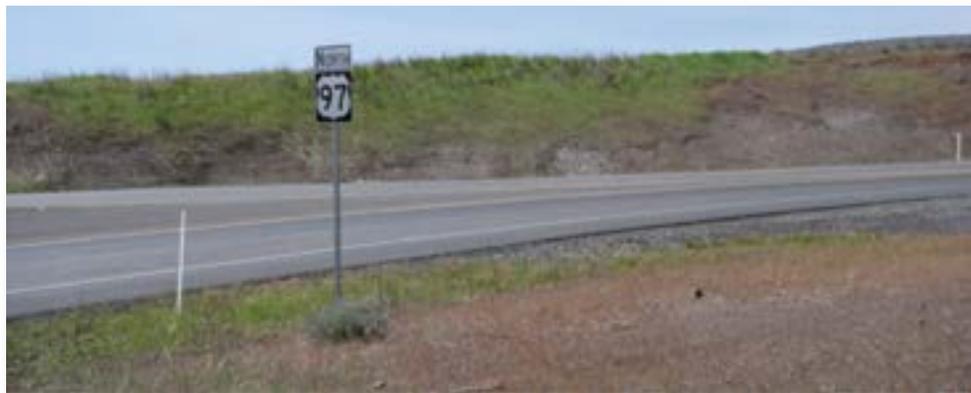
Dos años después, el sitio con Biotic Earth muestra un nivel de vegetación drásticamente mejorado en comparación con las áreas adyacentes.

Al año siguiente, aunque la desecación fue evidente, la vegetación continuó proporcionando un control de erosión exitoso. Bajo tierra, la Biotic Earth continúa construyendo el suelo para apoyar la estabilización a largo plazo en el área. Con la incorporación de Biotic Earth en el diseño, el sitio está a salvo de una erosión que podría estropear el paisaje natural de la zona.
