# Condominio Avenida River

## Restauración costera - Winnipeg, MB

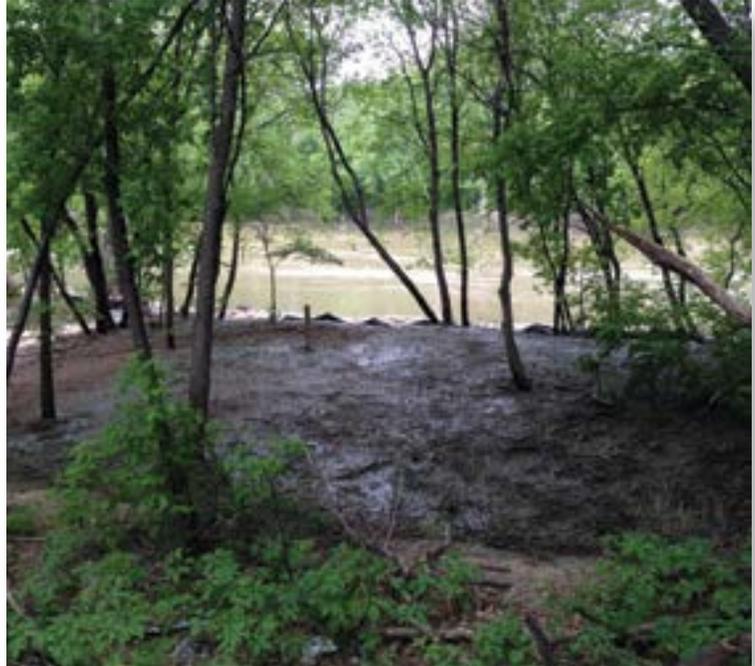
1 de junio de 2015 Assiniboine Shoreline después de la nivelación e instalación de la roca.

Un área a lo largo de la orilla del río Assiniboine se estaba erosionando debido a los cambios en el nivel del agua y la acción de las olas de los barcos. El ingeniero (KGS Group) diseñó un borde de roca para reforzar la costa inferior. También habían especificado originalmente cuatro pulgadas de tierra vegetal y césped importados para la sección superior. Después del diseño inicial, las opciones hidráulicas se consideraron alternativas debido al acceso limitado.

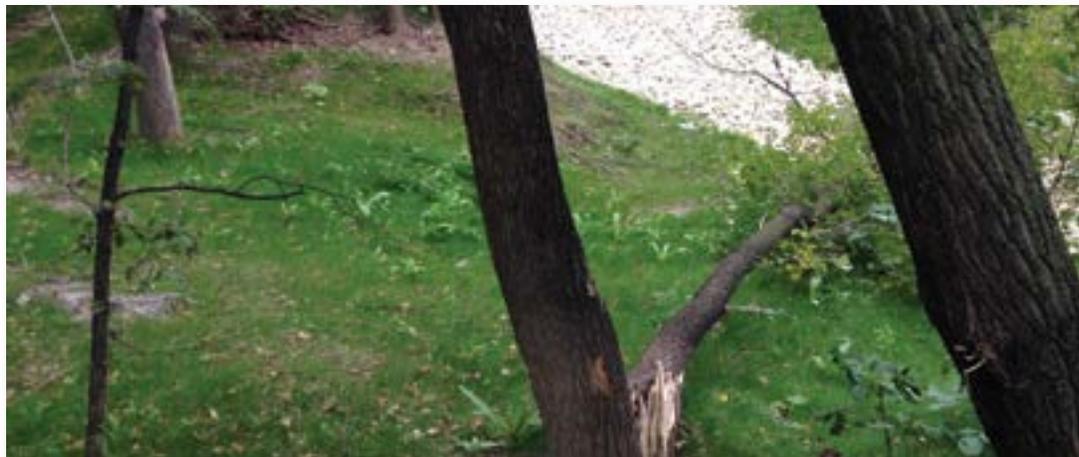
*August 1, 2015 Assiniboine River Shoreline Project- all revegetation goals met and exceeded.*

Menos de un mes después de la instalación, sin riego suplementario y sin aplicación de fertilizante durante la instalación, se observó una germinación y crecimiento sustancial de la semilla nativa.

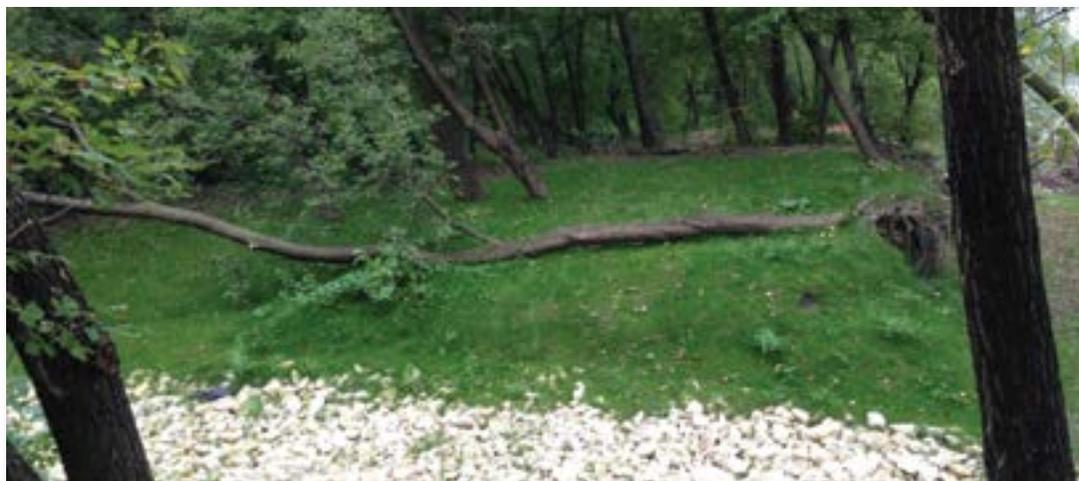
*1 de agosto de 2015: Todos los objetivos de revegetación se cumplieron y se superaron.*

Sólo dos meses después de la instalación, la mezcla de semillas nativas había vegetado con tanto éxito que el ingeniero, el Grupo KGS y los inspectores de la ciudad de Winnipeg declararon que estaban satisfechos con los resultados. El propietario estaba satisfecho con los resultados de estabilización y revegetación, y con el ahorro sustancial de costos en el proyecto.
